# Vergelijking tussen gangbaar en emissieloos teeltsysteem

Watefficiënte Emissieloze Kas

Rapport GTB-1406

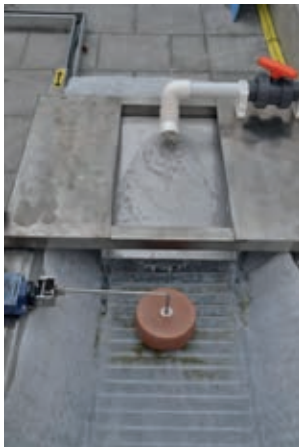
In de emissieloze kas is een vlakbedfilter (35  $\mu\text{m}$ ) gebruikt (Figuur 3), een filter op basis van een filterdoek dat niet hoeft te worden teruggespoeld. Hiermee wordt het lozen van filterspoelwater voorkomen, en daarmee werd een belangrijke emissiestroom teruggedrongen. Wanneer het filter verstoppt is, gaat een vlotter omhoog, waarna het filterdoek een stuk doorloopt. Het filterdoek wordt opgevangen in een bak en kan daarna als steekvast afval worden afgevoerd.

**Figuur 3** Vlakbedfilter (Fiber Filtration) zoals gebruikt in de emissieloze kas.

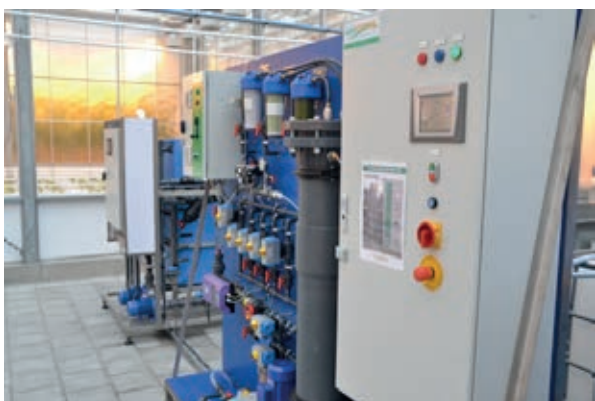
In de emissieloze teelt is zowel het drainwater als het nieuw inkomende regenwater ontsmet met ozon (Agrozone). De installatie werkt met een batchmatige behandeling. Het reactorvat wordt volgepompt, waarna er via een deelstroom ozon aan wordt toegevoegd. De redoxwaarde van het water wordt gemonitord. Voor ontsmetten van het recirculatiewater wordt het water behandeld tot een redoxwaarde van 600 mV met een nabehandeltijd van 2 minuten (in beide kassen, maar waterstromen worden strikt gescheiden gehouden). Voor de ontsmetting van regenwater in de emissieloze kas wordt gewerkt met een redoxwaarde van 900 mV en een nabehandeltijd van 0,5 minuut.

**Figuur 4** Ozon ontsmettings- en zuiverings-apparatuur met microfilter (Agrozone).

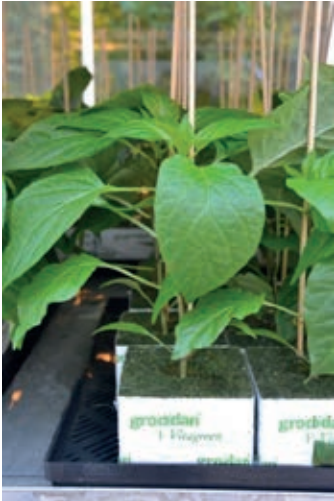
**Figuur 6** Plantmateriaal van Plantenkwekerij Van der Lugt.

In zowel de referentiekas als de emissieloze kas is het ras Maranello van Enza Zaden geplant, opgekweekt door Plantenkwekerij Van der Lugt (zaaidatum 10 november 2014). Plantdatum was 18 december 2014. De planten waren vrij klein bij levering (Figuur 6 en 7).

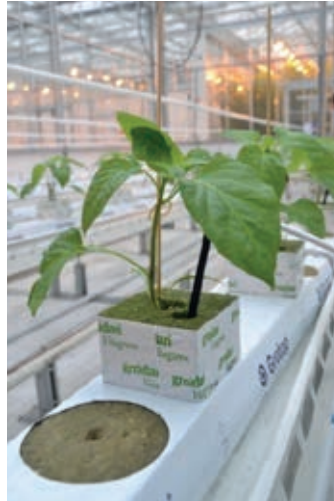
**Figuur 7** Steenwolmatten en opkweekpotten van Grodan.

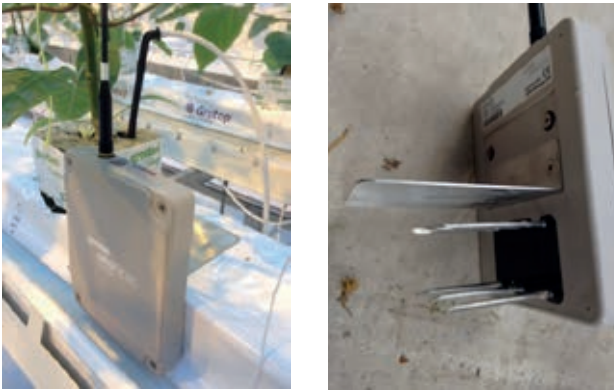
Voor het monitoren van het watergehalte (WC), de geleidbaarheid (EC) en de temperatuur (T) van de mat is gebruik gemaakt van door Grodan geleverde Grosens sensoren (drie per kasafdeling, zie Figuur 8). Via het computernetwerk van Wageningen UR Glastuinbouw konden de gegevens real-time gevolgd worden. De sensoren, met software, zijn nieuw en in deze teelt wordt ervaring opgedaan m.b.t. gebruik en betrouwbaarheid van de data. Daarom is besloten nog niet te sturen op de binnenkomende gegevens.

**Figuur 8** Grosens sensor geplaatst in steenwolmat ter registratie van watergehalte, geleidbaarheid en temperatuur in de mat (3 sensoren per afdeling).

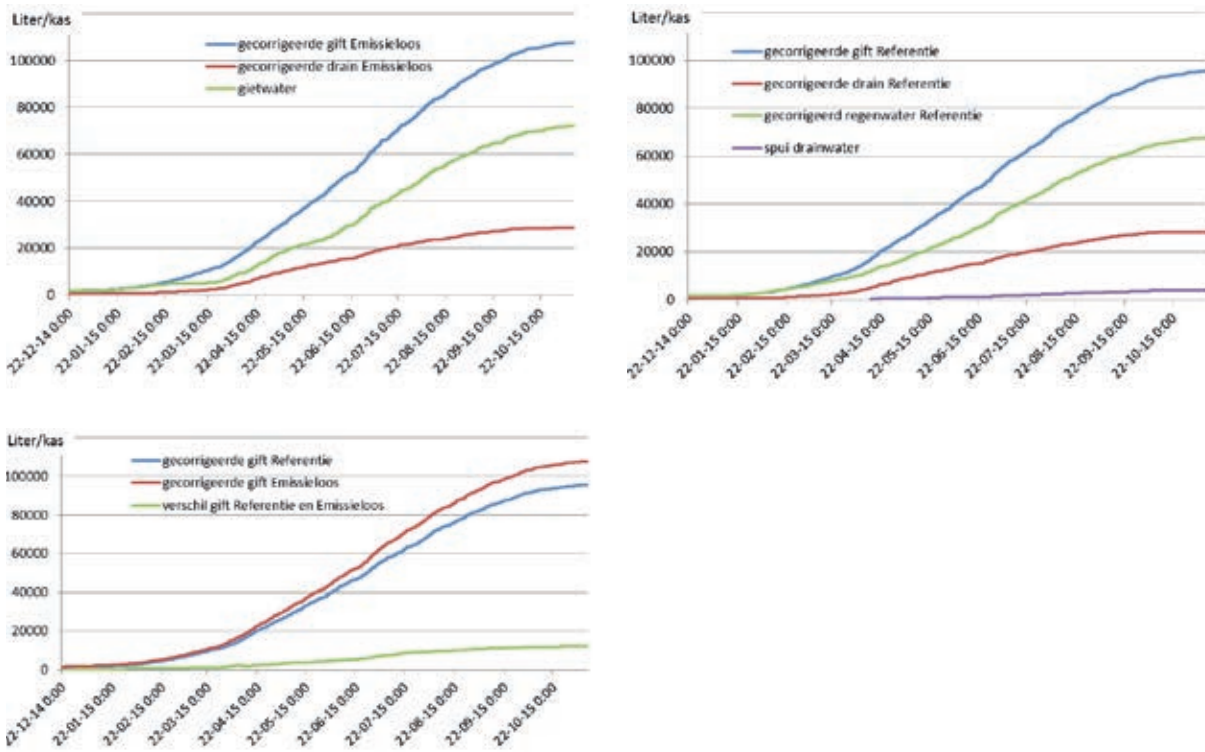
Meest opvallend is het hogere waterverbruik in de emissieloze kas in vergelijking met de referentie zonder dat daarbij extra productie vanaf is gekomen (Tabel 4, Figuur 11). Hierdoor is de product water use (PWU, aantal liters dat nodig is om 1 kg product te produceren) voor de referentie lager dan bij de emissieloze kas. Spui is 4%, een bepaalde (kleine) hoeveelheid is echter weggestroomd bij het doorsteken van de matten (overloop goten). In Tabel 3 is te zien dat de gift in dec/jan in de referentie kas aanzienlijk lager was als in de emissieloze kas. Hier was een niet gecalibreerde manometer de oorzaak, de planten hebben deels te weinig water gehad, of in ieder geval minder als verwacht en minder als in de emissieloze kas. Waarschijnlijk is hierdoor het gewas korter geleefd (Figuur 9) en gedurende de teelt is dat terug te zien (Figuur 11). Bij telers is bekend dat een goede weggroei en beworteling van paprikaplanten erg belangrijk is voor het vervolg van de teelt.

**Figuur 11** Waterverbruik gedurende de teelt.  
 Toelichting: Alle cijfers zijn gecorrigeerd omdat tijdens de teelt de ozoninstallatie is gespoeld met regenwater (dit werd bij de gift meegeteld) en storingen aan apparatuur zijn opgetreden.  
 In de bovenste drie figuren de gecumuleerde watergift in liters per kas, in de onderste twee figuren een overzicht van het totaalverbruik gedurende de teelt.

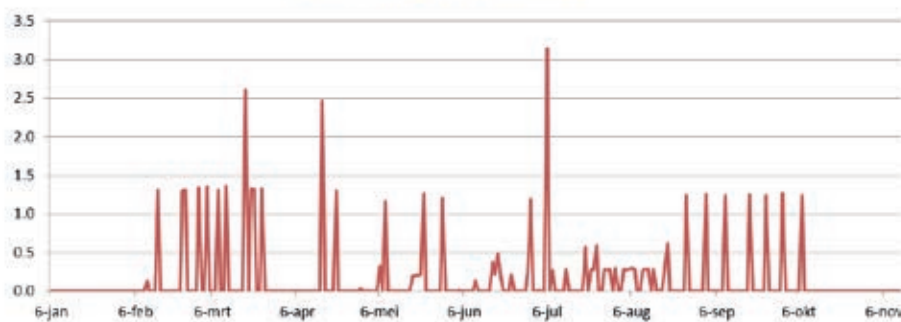
**Figuur 12** Spui in referentie kas gedurende het teeltseizoen.

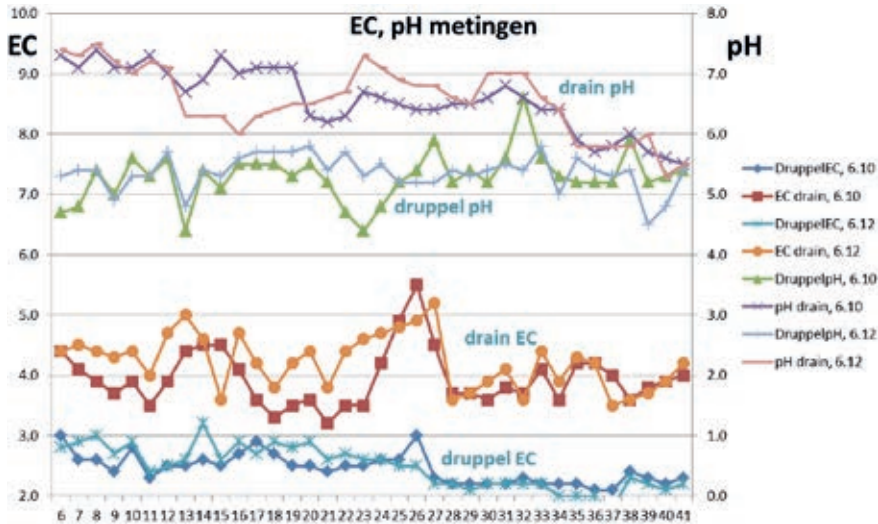
In Figuur 13 zijn de EC en pH metingen van druppelwater en drain van beide kassen weergegeven. Deze data zijn afkomstig uit de wekelijkse analyse waarop de opnameanalyse is gebaseerd (zie hiervoor hoofdstuk 3.3). Tussen beide kassen zijn slechts minimale verschillen. Doelstelling was om de teelt in beide kassen zo gelijk mogelijk te laten plaatsvinden, met kleine bijsturingen is dit gerealiseerd.

**Figuur 13** Overzicht van EC en pH in druppel- en drainwater gedurende de teelt (6.10: referentiekas; 6.12 emissieloze kas).

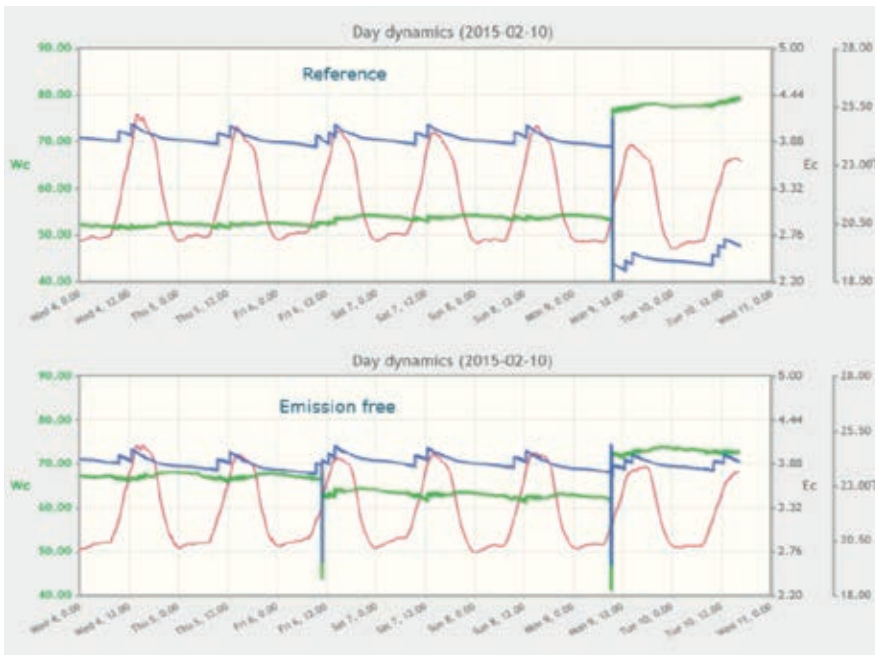
**Figuur 14** Weekoverzicht Grosens metingen in week 4 t/m 10 februari 2015.

*Uitleg: Op linker Y-as staat de WC (water contents) met blauwe lijn; op de rechter Y-as EC (groene lijn) en temperatuur (T, rode lijn). Scherpe sprong in lijnen (Friday 6 en Monday 9 Feb) foutieve metingen als gevolg van verplaatsingen van de sensoren. In de blauwe lijn is te zien dat elke dag tweemaal water is gegeven. De EC (groen) ligt rond de 2.8 in de Referentie kas, terwijl in de emissieloze kas de EC rond 3.5 schommelt. Temperatuurfluctuaties (rood) tussen dag en nacht zijn goed te zien; nachttemperatuur 20°C en overdag 24°C.*

In elke kas zijn 3 Grosens sensoren van Grodan geplaatst die watergehalte (WC), EC en temperatuur meten (zie ook Figuur 7). Gedurende de teelt konden de metingen worden gevolgd via een speciaal uitvoerprogramma. In Figuur 14 is een weekoverzicht gegeven om trends te kunnen zien. In Figuur 15 is een dagoverzicht gegeven.

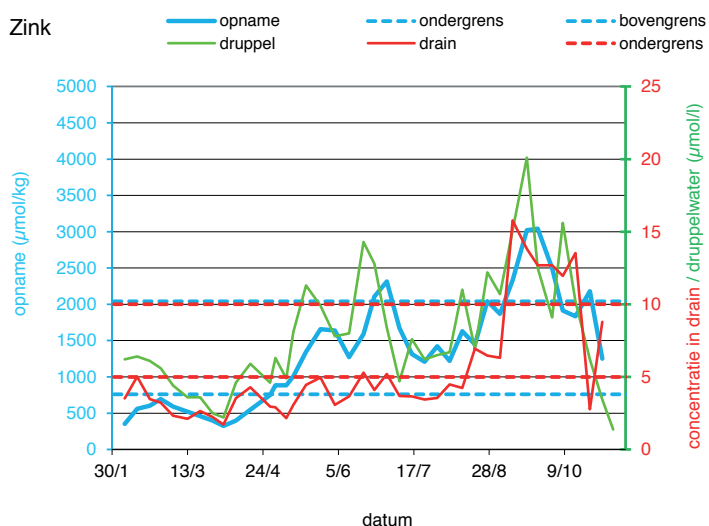
Bij aanvang van de teelt werd 5 µmol zink meegegeven. Uit de OpnameAnalyse bleek dat er weinig zink werd opgenomen (Figuur 17). Na verhoging van zink in de gift nam de opname toe tot het gewenste niveau. Ook dit werd bevestigd door het lage zinkgehalte in de bladeren in maart en begin mei. In september was het zinkgehalte in het blad prima (Tabel 6).

**Figuur 17** Opname van zink berekend met OpnameAnalyse en de concentratie in het druppel- en drainwater.

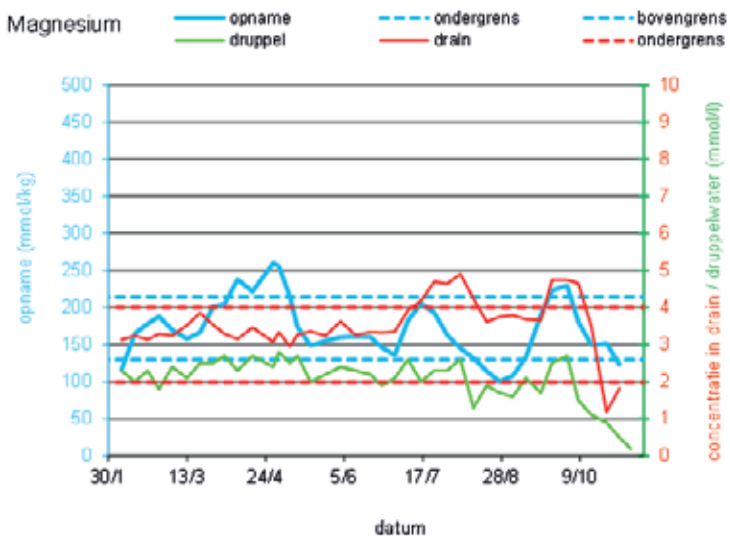
**Figuur 21** OpnameAnalyse magnesium, verloop van de opname en de concentratie magnesium in de gift en de drain in relatie tot de gewenste gewasopname (blauwe stippellijnen).

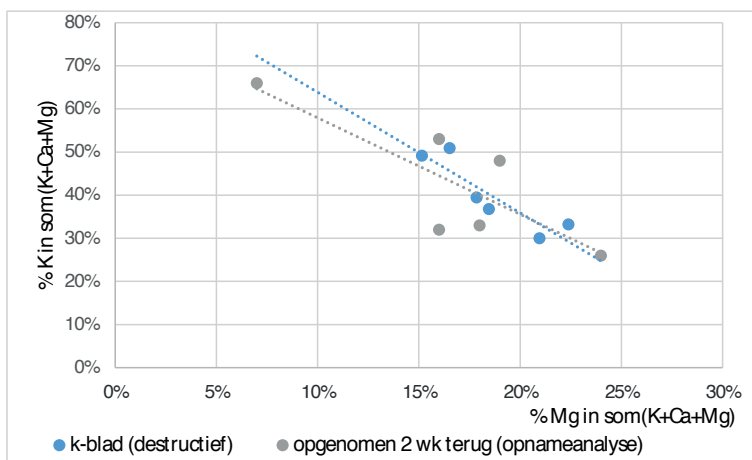
**Figuur 22** Verhouding tussen het percentage kalium en het percentage magnesium in het blad (van de totale opname van K, Ca en Mg in meq) in de drogestof en de OpnameAnalyse twee weken eerder.

Omdat het gewas weinig groei vertoonde (zowel referentie als emissieloos) en de opname van kalium ten opzichte van calcium en magnesium te laag was (bijlage 6) is het aanbod van kalium vanaf eind maart verhoogd. In Figuur 18 is de verandering in opnameverhouding van kalium, calcium en magnesium te zien na aanpassing van de voeding in week 10. Er was een relatief grote aanpassing nodig van de kaliumgift om de opname van kalium te beïnvloeden (Figuur 19). Dit is een veel grotere aanpassing dan uit het advies van de Bemestings Adviesbasis volgt, waarbij er gestuurd wordt op de voedingsamenstelling in de mat. In figuur 20 en 21 is te zien dat er na verhogen van de kaliumgift nog ruim voldoende calcium en magnesium werd opgenomen. Opmerkelijk is dat de gehalten van kalium in het drainwater meestal hoger waren dan de maximum streefwaarde in de mat (Figuur 19) terwijl het calciumgehalte in de drain steeds op de ondergrens van de streefwaarde verkeerde (Figuur 20). In de teelt werd geen neusrot (calciumgebrek) en geen magnesiumgebrek waargenomen. De verhouding van kalium, calcium en magnesium in het blad was vergelijkbaar met de opgenomen verhouding twee weken voor bemonsteren van de bladeren. Verder was opvallend dat vooral de magnesiumopname negatief gecorreleerd was met de kaliumopname. Dit was ook terug te zien in de drogestofanalyse van het blad (Figuur 22).

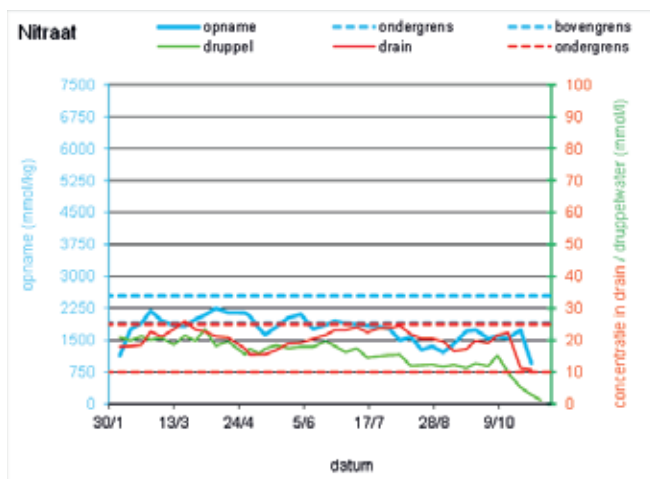
**Figuur 23** OpnameAnalyse nitraat, verloop van de opname en de concentratie nitraat in de gift en de drain in relatie tot de gewenste gewasopname (blauwe stippellijnen).

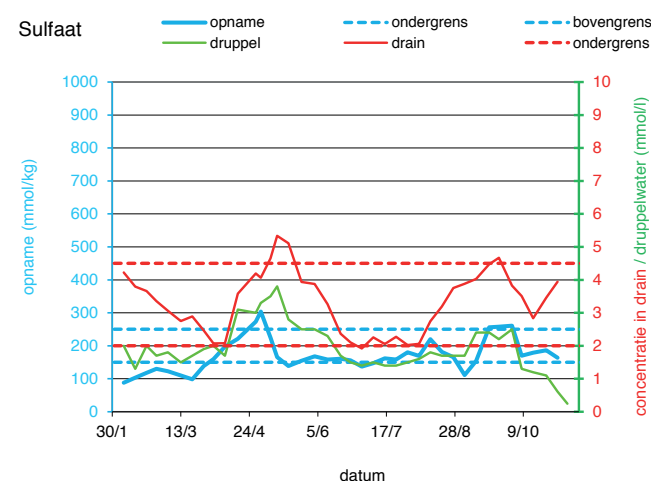
**Figuur 24** OpnameAnalyse sulfaat, verloop van de opname en de concentratie sulfaat in de gift en de drain in relatie tot de gewenste gewasopname (blauwe stippellijnen).

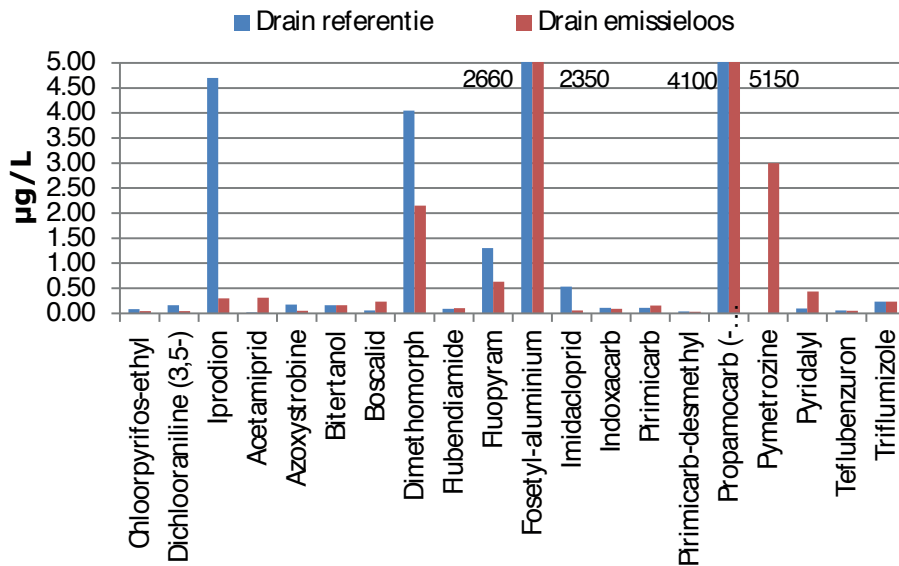
In Figuur 33 is te zien welke middelen er zijn teruggevonden in het drainwater bij aanvang van de teelt (dec 2014). De monsters zijn genomen nadat de planten zijn gedompeld met Previcur (fosetyl-aluminium en propamocarb). Deze zijn in hoge concentraties terug te vinden. Een aantal middelen komt uit potten vanuit de opkweek in het water terecht, een aantal middelen komt uit een proef die in 2014 is gedaan in de emissieloze komkommerteelt, middelen uit Standaard Water (referentie) komen uit een proef naar de werking van de zuiveringsinstallatie in najaar 2015.

**Figuur 33** Middelen in drainwater kort na het planten.

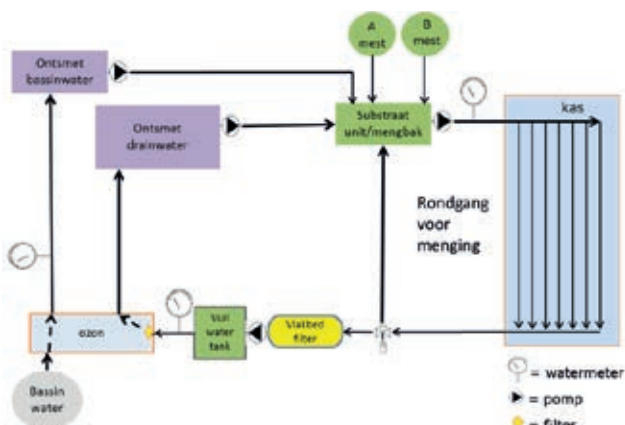
**Figuur 1a** Overzicht van de waterstromen en toegepaste technieken in de referentieteelt.

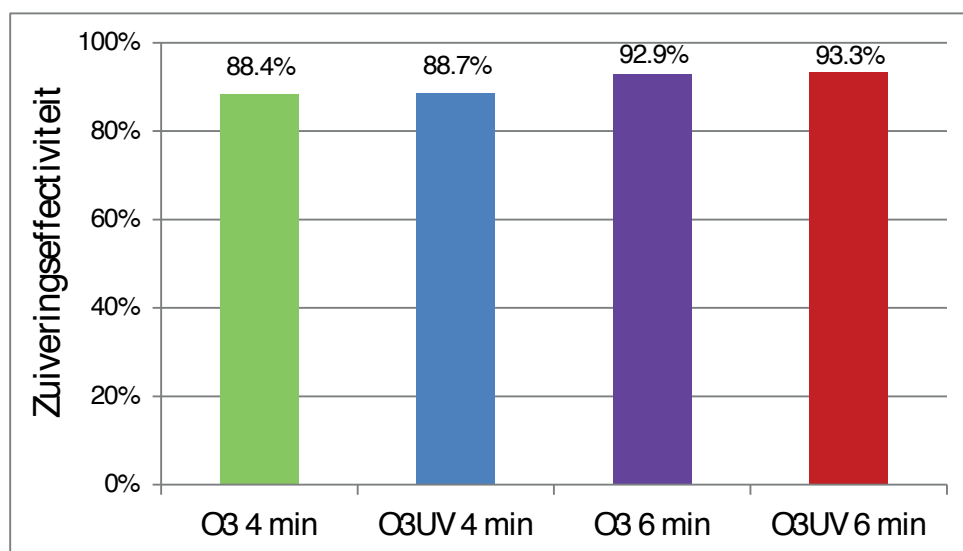
Bij een beslissing om het drainwater van de referentieteeft te lozen, worden de mogelijk aanwezige **gewasbeschermingsmiddelen uit het lozingswater van de referentieteeft gezuiverd** door de ozondosering op te voeren en een nabehandeling met UV toe te passen. De resultaten van proeven naar de afbraak van de gewasbeschermingsmiddelen uit het lozingswater zijn weergegeven in Figuur 2. Inmiddels is een relatie gelegd tussen de redoxwaarde (vervuilingsgraad) van het water en de afbraak van gewasbeschermingsmiddelen, waardoor de installatie nu bij wisselende organische belasting en concentraties middelen altijd een goed zuiveringsresultaat behaalt.

**Figuur 2** Zuiveringseffectiviteit van verschillende instellingen van de ozon-installatie, waarbij gevarieerd is in behandelduur en toepassing van UV.
